TERMOVIZNÍ SNÍMKOVÁNÍ BD BRYKSOVA Č.P. 956 A 957, KPT. STRÁNSKÉHO Č.P. 958 AŽ 963, PRAHA 9

únor 2014

Snímkování objektu, za účelem zjištění nekontrolovaných úniků tepla a vad obvodových konstrukcí.

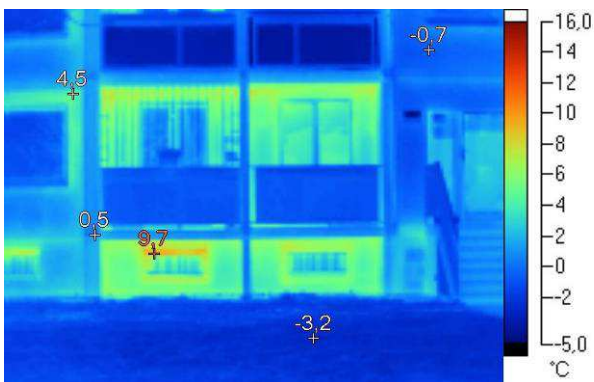
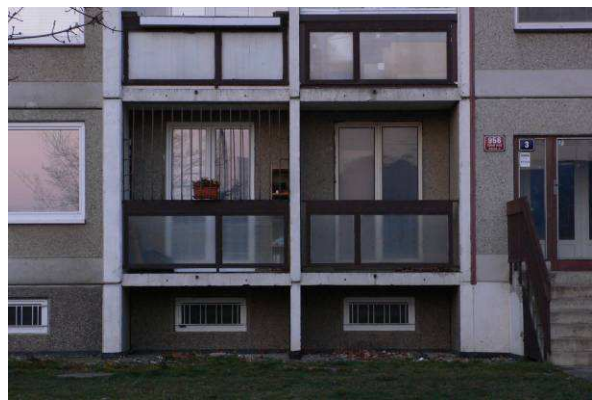
IR20140225_3810.is2
 25.2.2014 7:07:11

Porušenými spárami uniká teplo

Zateplení fasády a výměna starých oken je pro tento dům velmi vhodným řešením. Tepelná izolace zakryje tepelné mosty a vady, zakryje spáry mezi panely, kam zatéká voda.

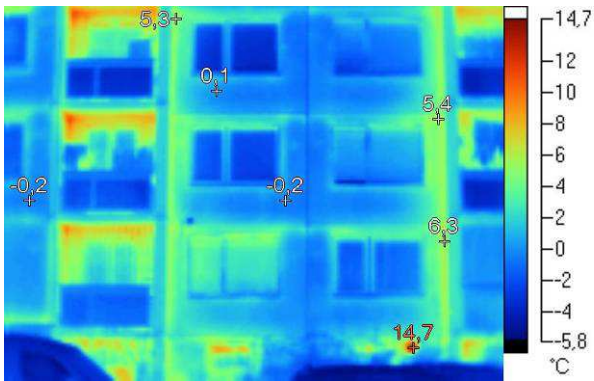
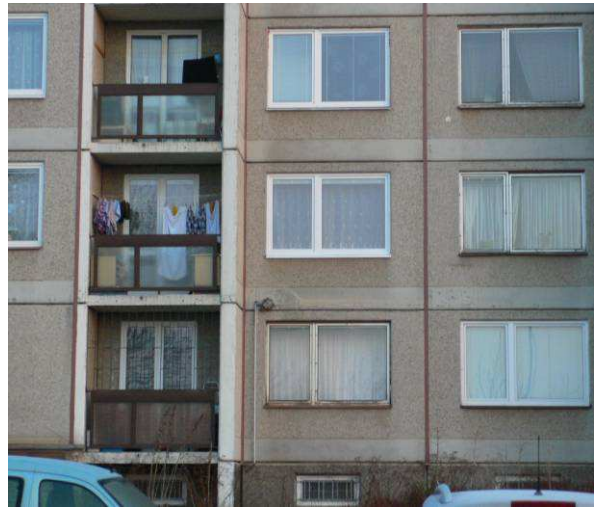
IR20140225_3818.is2

Teplý bod je otevřená větračka

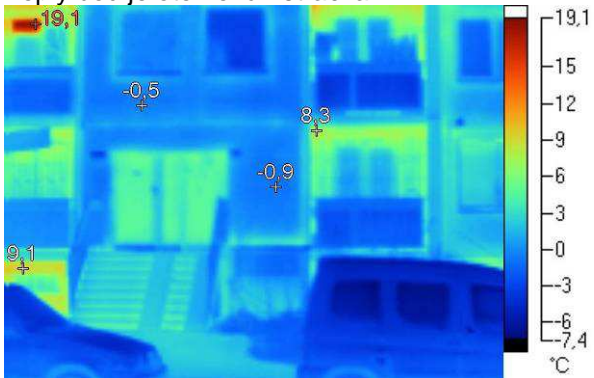
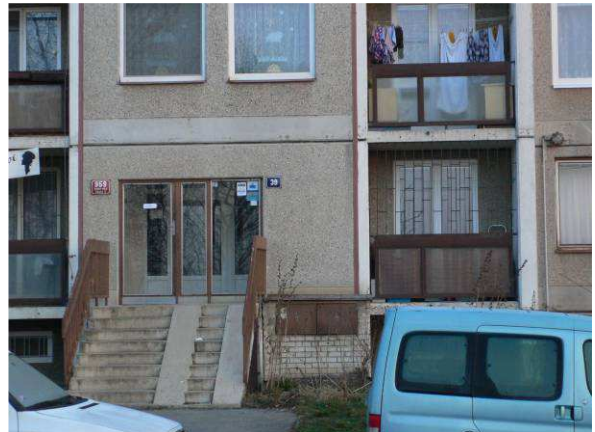
IR20140225_3819.is2

Panely mají z výroby tepelné mosty, možná chybí izolace

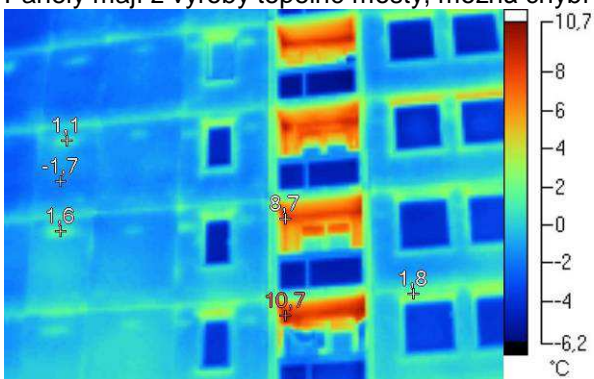
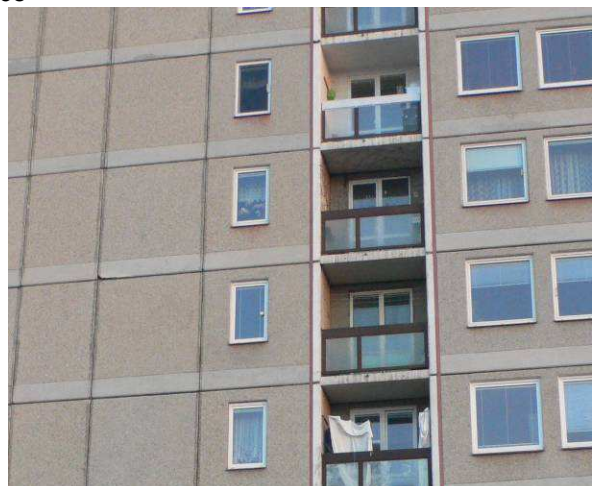
IR20140225_3820.is2

Panely mají z výroby tepelné mosty, možná chybí izolace

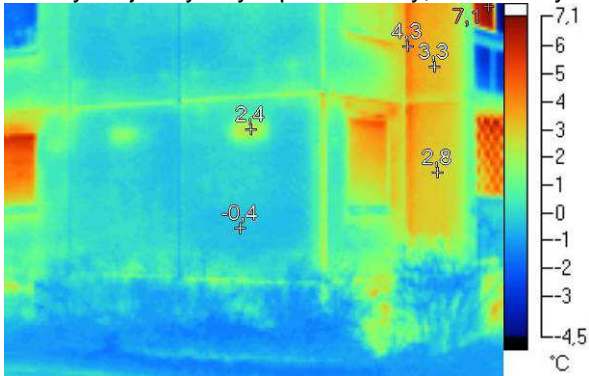
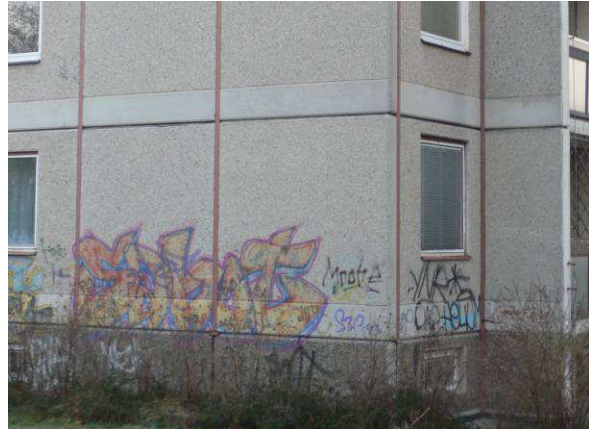
IR20140225_3832.is2

Panely mají z výroby tepelné mosty, možná chybí izolace

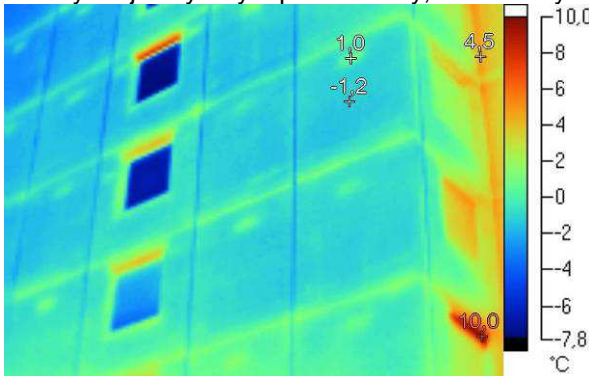
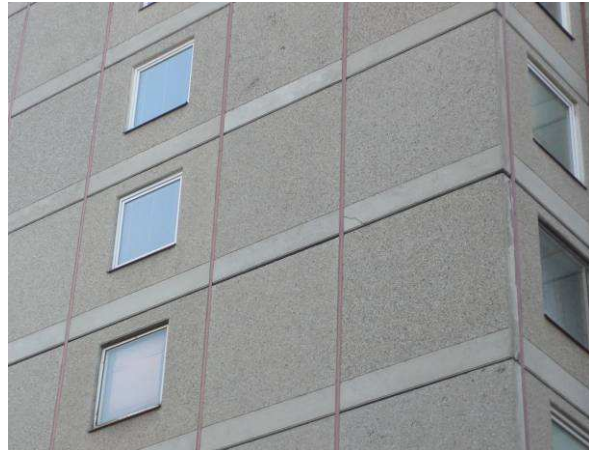
IR20140225_3833.is2

Panely mají z výroby tepelné mosty, možná chybí izolace

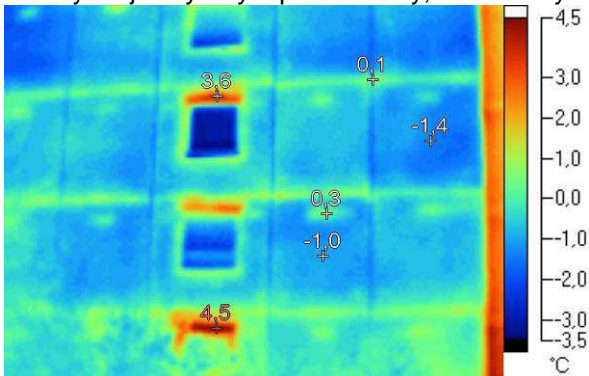
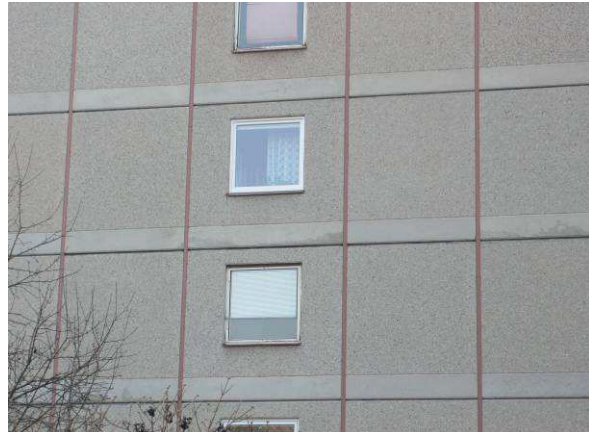
IR20140225_3834.is2

Panely mají z výroby tepelné mosty, možná chybí izolace

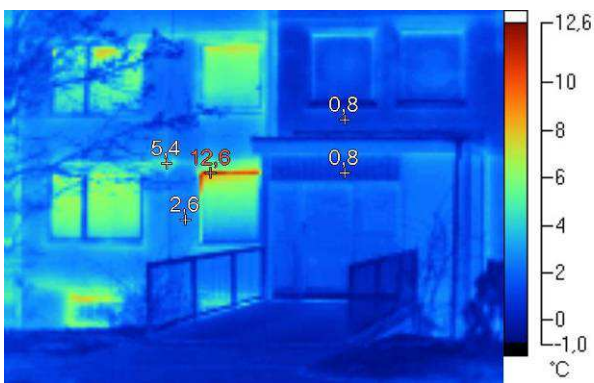
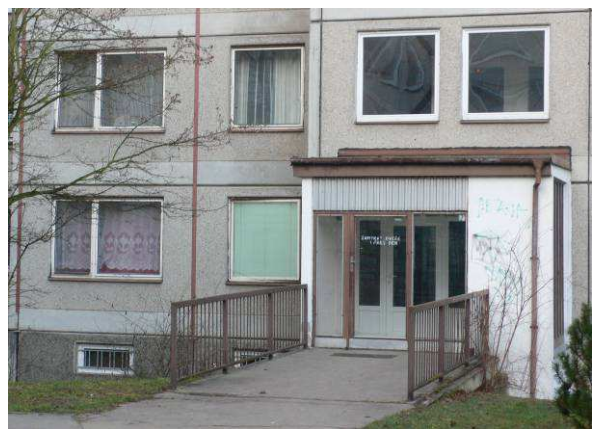
IR20140225_3839.is2

Teplé body jsou otevřené větračky

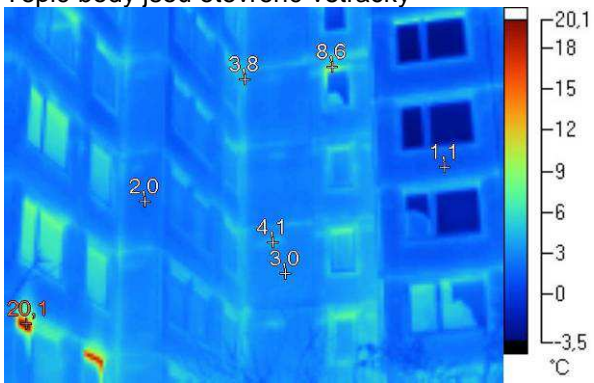
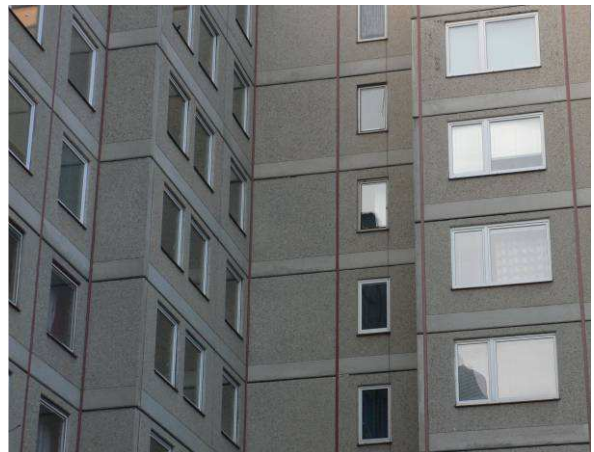
IR20140225_3841.is2

Teplý bod je otevřená větračka
